Toolbox verkeerd aangeknepen deurlijn stekker (Nieuwbouw en Service)

Toedracht (bijna) ongeval

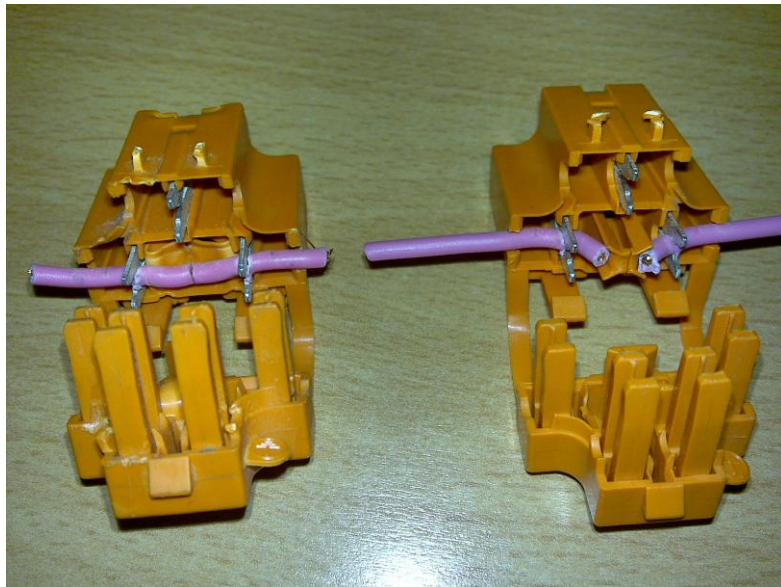
Tijdens service werkzaamheden wil de service monteur toegang krijgen tot de put. Hij stuurt de lift weg vanaf de verdieping en ontgrendelt na enige seconden de schachtdeur met de ontgrendelsleutel. Bij het openen van de deur blijkt de cabine niet te stoppen en deze rijdt gewoon door! De monteur lokaliseert het probleem in de oranje aanknijn stekker van schachtdeur grendel.

Nader onderzoek toont aan dat de oranje aanknijn stekker die de schachtdeur grendel verbindt met de schachtbedrading niet juist is gemonteerd. De stekker is zodanig ontworpen dat bij de montage van deze stekker de veiligheidslijn automatisch wordt doorgesneden en een elektrische verbinding ontstaat via het deur-grendel contact. In dit geval is de stekker niet correct uitgelijnd voor het aanknijpen waardoor de draad weliswaar is doorgesneden maar niet correct is gescheiden (vorm is ingedrukt ipv ingesneden).

Bijgaand ziet u aan de linkerzijde de defecte stekker, aan de rechterzijde wordt een correct gemonteerde stekker getoond

Pogingen om de stekker te herstellen blijken onmogelijk, daarom wordt de beschadigde stekker direct vervangen door een nieuwe.

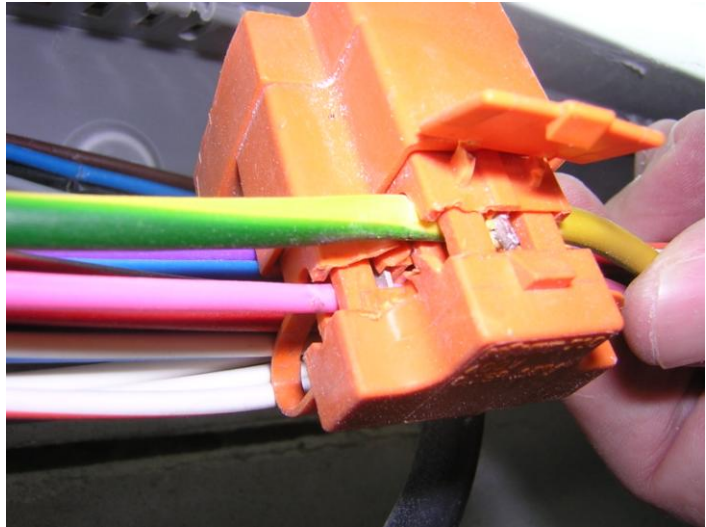
Bij de eerste (nieuwbouw) montage is de stekker niet goed uitgelijnd of zijn de draden niet correct in de geleidingen geplaatst. Dit is merkbaar doordat het aanknijpen dan zwaarder dan normaal gaat en/of door het feit dat de stekker dan niet correct wil "inklikken". Wanneer een dergelijke stekker beschadigd is kan deze niet langer worden gebruikt. Een complicerende factor is dat de doorgaande aard draad van 2,5 mm² feitelijk te dik is voor de oranje stekker maar dat een dergelijke

diameter wel vereist is vanuit elektrische veiligheid. Dit is in het verleden ook gerapporteerd maar tot op heden nog niet daadwerkelijk opgelost.

Bijgaande illustratie: Er is duidelijk te zien dat de stekker niet geheel gesloten is en dat deze niet correct is vergrendeld.

In de nieuwbouw wordt momenteel een speciaal gereedschap gebruikt waarmee de correcte montage stappen visueel en elektrisch worden gecontroleerd.
