Liftbranche neemt maatregelen na constatering veiligheidsrisico

VLR Lift- en Roltraptechniek

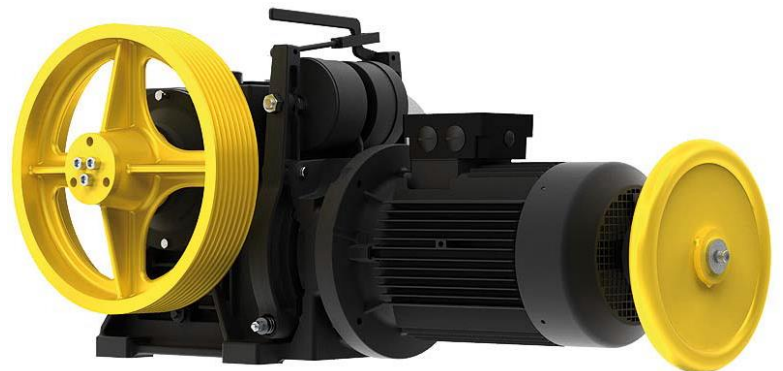
Het betreffen aandrijvingen van het type ZAS0, ZAS1, ZAS2 en ZAS 3, waarbij de kracht van de motor via een zogenoemde wormwiel-reductiekast van het fabricaat Sautter Lift Components op de liftkabels wordt overgebracht. In twee gevallen is bij reguliere inspecties door liftonderhoudsbedrijven vastgesteld dat een of meer van de zes hardstalen moeren - waarmee de wormwielkrans aan de flens van de as naar de tractieschijf is bevestigd - los waren geraakt. Indien meerdere moeren losraken kan dit mogelijk leiden tot materiaalbreuk in de aandrijving waardoor - indien er geen opwaartse vanginrichting is gemonteerd - de liftcabine als gevolg van de voorgeschreven dimensionering van het contragewicht in een ongecontroleerde opwaartse beweging kan geraken.

De betreffende liftaandrijving is door Ziehl-Abegg tussen 2012 en 2018 op de markt gebracht. Deze forse machines die uitsluitend in liftinstallaties met een aparte machinekamer kunnen worden toegepast, zijn te herkennen aan de grijze kleur in combinatie met een felgele tractieschijf, en moeten niet worden verward met de blauw gespoten aandrijvingen van hetzelfde merk. Bij alle overige ZA-typen doet zich deze geconstateerde tekortkoming niet voor.
