Toolbox-meeting

Ongeval Elektriciteit

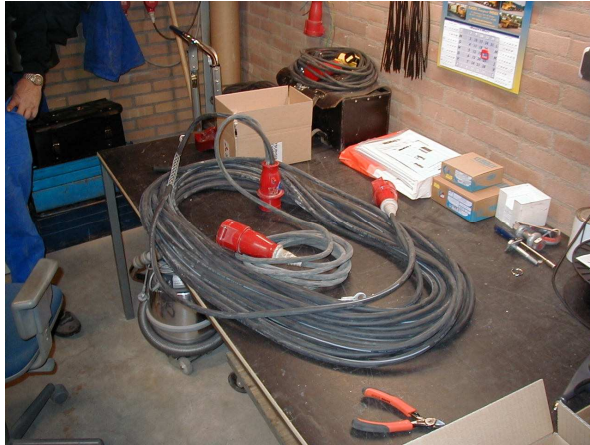
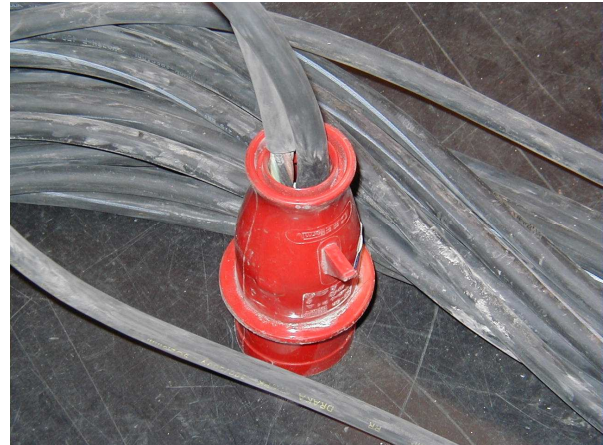
Verleden jaar is al eens een toolbox gehouden over het eigenhandig aanpassen van snoeren, zonder dat na deze wijzigingen het snoer NEN-3140 wordt gekeurd door de gereedschapbeheerder.

Nog steeds vinden deze praktijken plaats.

Nadat stekkers e.d. zijn losgenomen en eventueel weer aangebracht **is de NEN-3140 keuring niet meer geldig**, omdat het snoer fysiek is gewijzigd t.o.v. de situatie tijdens de keuring.

Snoeren dienen altijd aantoonbaar door middel van een sticker NEN-3140 gekeurd te zijn door de gereedschapbeheerder.

Vaak is één telefoontje met een keuringsverzoek naar de gereedschapsbeheerder voldoende, en de volgende dag ligt het gekeurde snoer weer gereed.
